放射性核素治疗工作场所设计及放射防护措施评价分析

【摘要】 目的 通过对某单位核医学治疗工程项目职业病危害放射防护预评价, 探讨核医学治疗病房屏蔽设计及场所平面布局等的评价模式。方法 收集该工程项目的基础资料, 按照相应的标准要求, 通过理论估算及相关要求进行综合评价。结果 根据屏蔽估算, 原有墙体及顶盖的厚度没有达到要求, 需按要求加厚处理或增加相应铅当量厚度的其他防护材料。结论 在对核医学工程项目评价过程中, 除设定人员年剂量目标值外, 设定各类人员所在区域的剂量率目标控制值具有实际意义; 同时核医学工作人员必须严格按照工作分区原则, 严格操作程序, 做好个人防护, 可最大限度地降低年剂量。

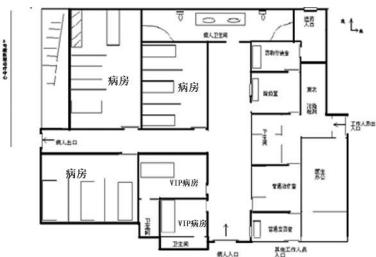
图 1 核医学治疗工作场所区域分布图

核医学治疗病人事先检查预约治疗, 按预约时间来院从 2号楼一层病区南侧门厅候诊处进入核医学治疗病房区域, 首先经通道进入到给药窗口, 按照事先预订的药物剂量, 有工作人员核对相关信息(姓名、性别、年龄、诊断疾病种类、预约时间、给药种类、给药量等), 给予事先确定的药物, 观察其服下, 并安排到相应的病房留观, 留观期间在核医学治疗病区内活动, 不得外出, 病区内设置专用卫生间, 污水、污物统一处理; 留观检查结束后由西侧专用出口离开。整个核医学治疗工作场所相对独立, 有专用的进、出通道。工作人员和病人的区域分开, 无交叉现象, 区域分布图见图 1。
