阜新市一起现场探伤发生的意外照射

2003 年阜新市一家从事工业 X 射线探伤的单位, 因操作人员疏忽, 发生了一起工作人员被射线误照的意外照射, 致使 2 名工作人员受到不同程度的照射。

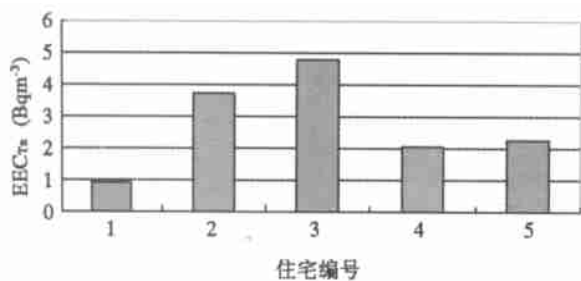
图 5 室内 EEC_{Tn} 的测量

木制房屋为 14.18 Bqm^{-3} , 水泥住房略大于传统木制住房。5 个住宅室内 ^{220}Rn 平均浓度为 58.09 Bqm^{-3} , 同时还利用 Deposition Rate Monitor 估算了这 5 个住宅室内 EEC_{Tn} 平均值为 2.75 Bqm^{-3} , 可以明显看出, 对于木制住房, 如果墙壁是含有泥土的日本传统房屋, 则室内 ^{220}Rn 浓度很高, 如果墙壁只是纯木板, 则室内 ^{220}Rn 浓度较低。
